CONSIGLIO NAZIONALE DELLE RICERCHE  
Istituto per la Conservazione e Valorizzazione dei Beni Culturali

CNR-ICVBC-TR-01/11

# APPLICAZIONE DI TECNICHE DIAGNOSTICHE NON INVASIVE E MICRO-INVASIVE SU DIPINTI MURALI: IL CASO STUDIO DELLA CAPPELLA DI S. ANTONIO ABATE DELLA EX CHIESA DI S. MARIA A LE CAMPORA

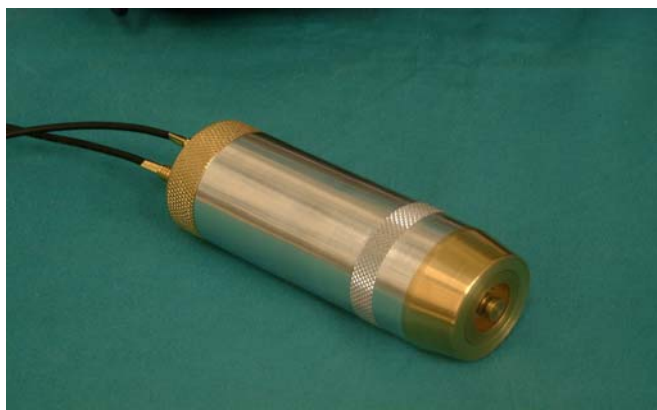
**Figura 1 – Testa di misura (sensore)**

La tecnica utilizzata dal sistema dielettrometrico SUSI per determinare la costante dielettrica del supporto è nota come dielettrometria in campo evanescente (Evanescent-Field Dielectrometry, EFD [20]). In pratica, il materiale viene investigato da un campo elettrico evanescente che protrude da un sensore o una sonda opportunamente progettati rimanendo a questi confinato. In questo caso il sensore impiegato è un coassiale troncato chiuso all'altra estremità su di un corto circuito (Figura 1).

Questa particolare configurazione costituisce una cavità risonante aperta, e proprio grazie all'apertura e al campo elettrico che protrude da questa è possibile "sondare" il materiale posto a contatto.

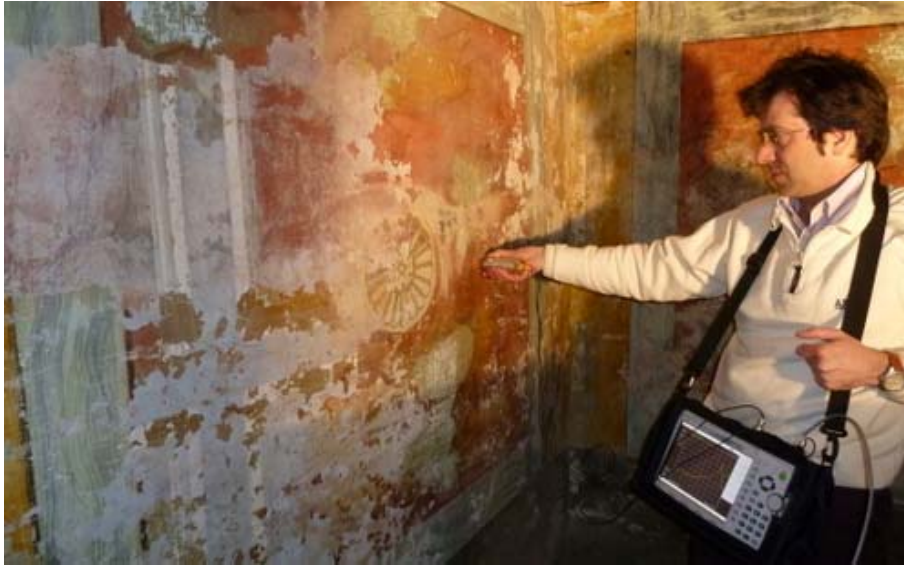
**Figura 4 – Misure del contenuto di umidità e di sali con SUSI presso la Cappella di S. Antonio Abate**

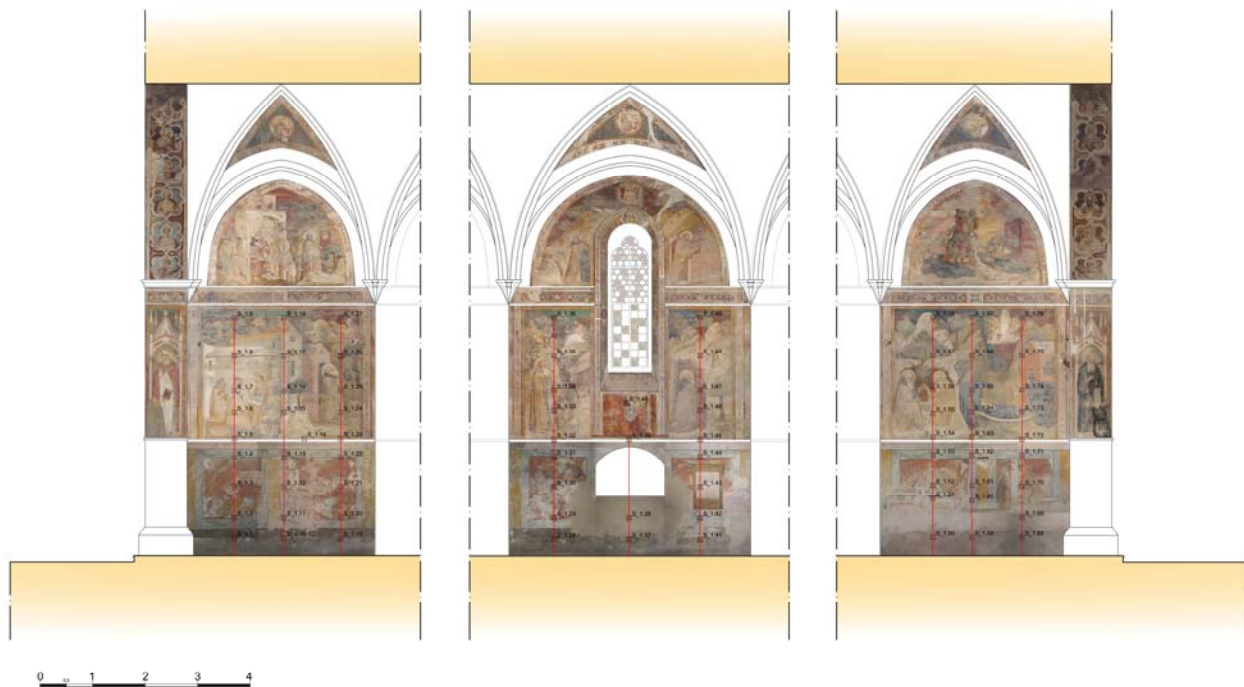
numero di punti sulla verticale centrale della parte 2 è ridotto dalla presenza della finestra e della nicchia. Per un maggiore dettaglio sulla localizzazione dei punti di misura consultare la Tavola A2 per la parete 1, la Tavola A3 per la parete 2 e la Tavola A4 per la parete 3.

**Figura 6 – Rappresentazione delle verticali di misura sulle singole pareti**

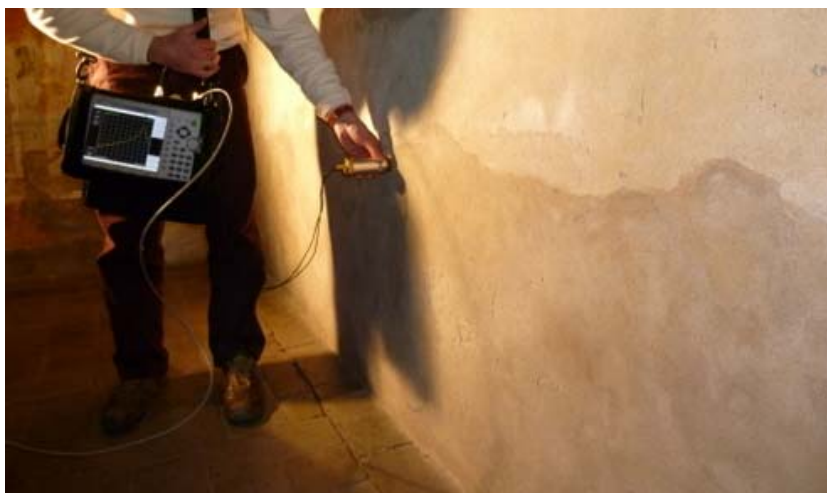
Sulla parete 3 MC raggiunge valori dell'ordine del 3.5%. sulla verticale più vicina alla parete 2. I valori di SI sono generalmente inferiori a 4, ad eccezione dei punti di misura sulla malta cementizia, nella parte bassa della zona decorata a finti marmi (si veda la foto in Figura 10).

**Figura 10 – Zona rifatta a cemento della parte bassa della parete decorata a finto marmo**

Per arginare questo processo di degrado è consigliabile intervenire rimuovendo le stuccature a cemento e reintegrando queste aree con intonaci traspiranti che favorendo la fuoriuscita di umidità dalla muratura abbiano funzione di superficie di sacrificio.

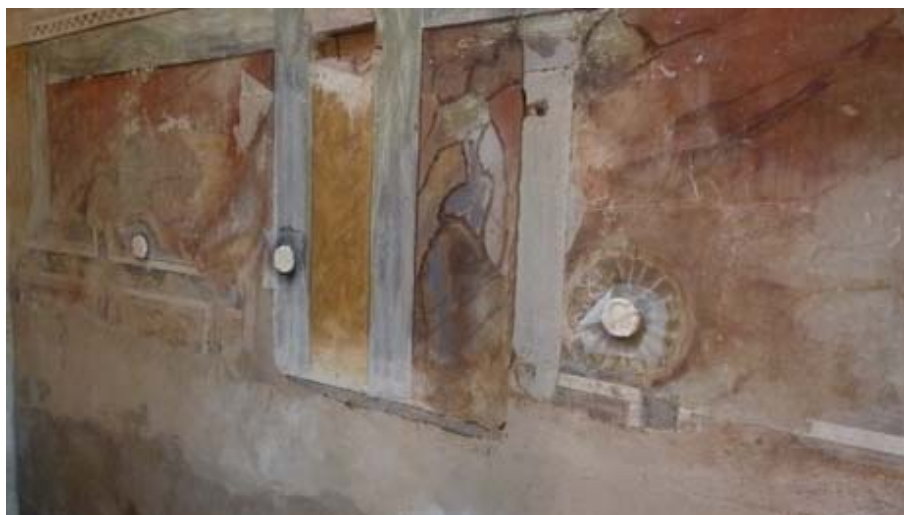
Sulla base delle misure del 9 aprile, in data 20 aprile sono stati eseguiti tamponi, della durata di 15 minuti ciascuno, su punti di misura appartenenti a due tra le quote di cui alla Tabella I. Con riferimento alla tabella dei dati misurati, riportata in Appendice 2, sono state scelte due "anelli" alle quote di 33cm e 131cm da terra (corrispondenti ai valori 1 e 3 dell'indice *riga* della tabella suddetta). In Figura 12 è mostrato un esempio di applicazione dei tamponi di pasta di cellulosa bagnata con acqua distillata.

I valori di MC sono stati misurati prima dell'applicazione del tampone (parete asciutta), immediatamente dopo la rimozione dello stesso, e a distanza di circa 3 minuti dalla rimozione.

**Figura 12 – Applicazione di tamponi sui punti di misura scelti per approfondimento di indagini**

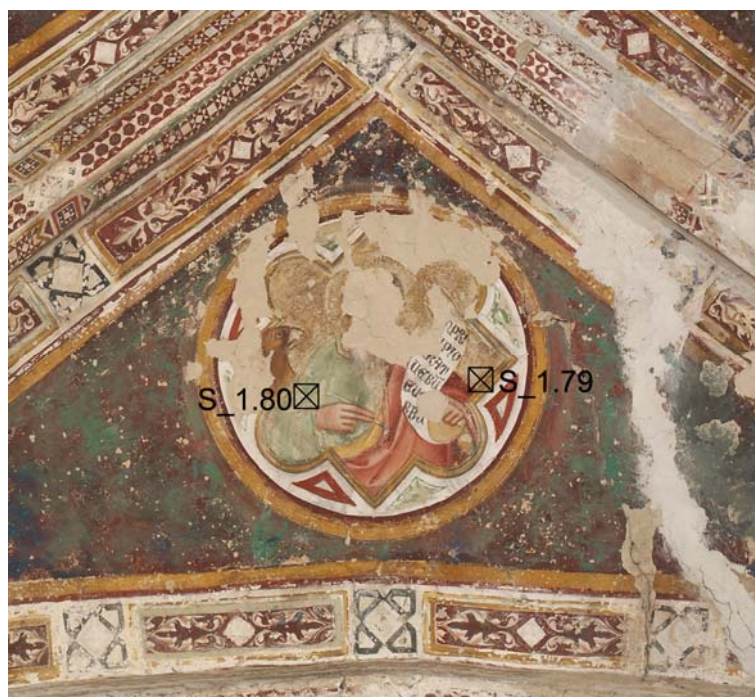
**Figura 17 – Punti di misura sulla volta**

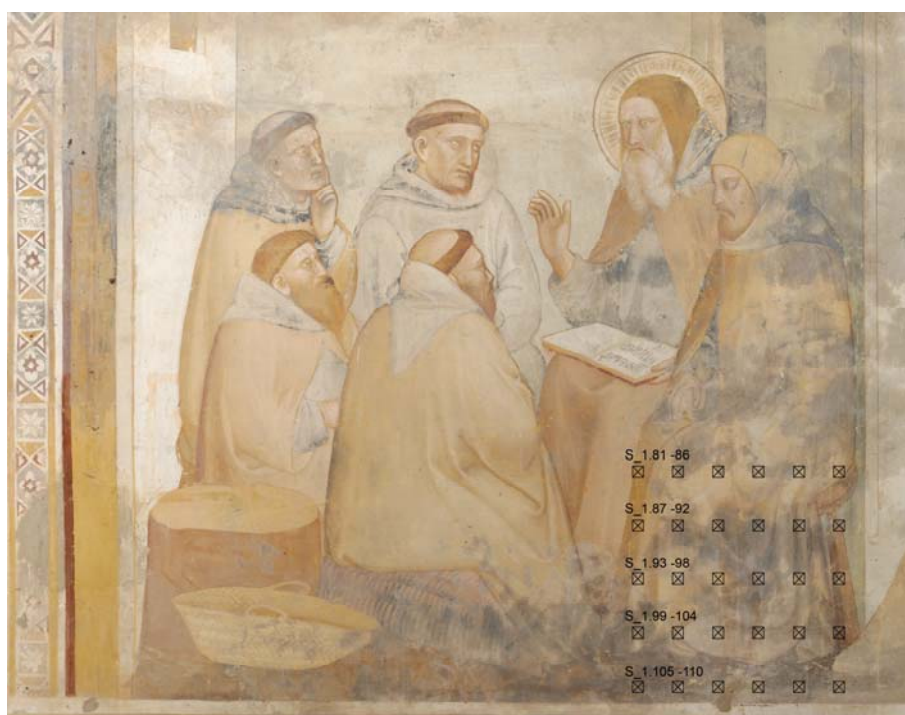
**Figura 18 – Punti di misura sulla zona con presenza di macchie scure sulla parete 1**

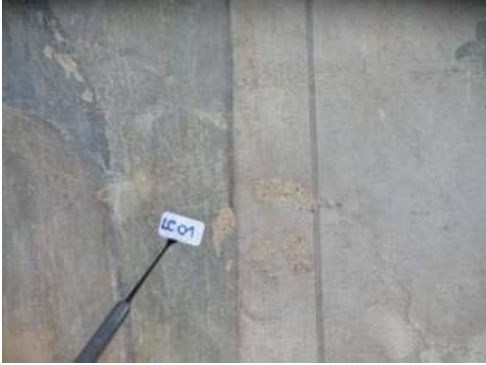
P_01	Riquadro scena parete 1	TAVOLA A8
Prelievo di intonaco staccato con strato pittorico in corrispondenza dello spigolo della parete verde della chiesa. Frammento prelevato in corrispondenza di una lacuna estesa		
FOTO DEL PUNTO DI PRELIEVO E IMMAGINE AL MICROSCOPIO DIGITALE PORTATILE

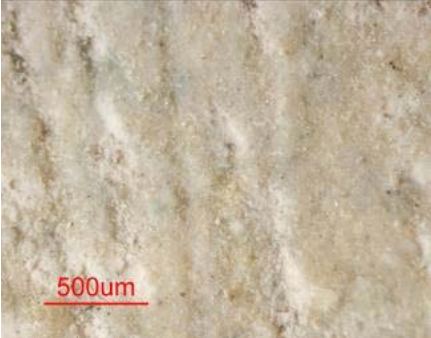
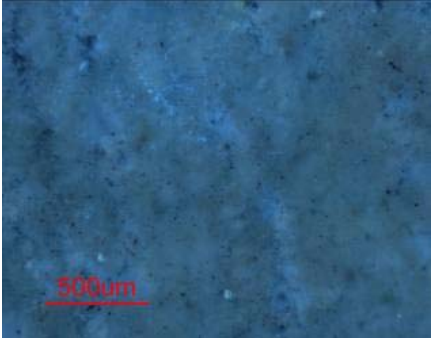
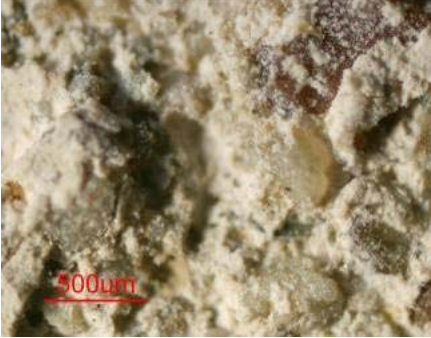
<p>Campione di circa 1 cm per 0,5 cm.</p> <p>Fronte: Colore bruno chiaro con zone bianche in corrispondenza delle irregolarità superficiali. In alcuni punti sono presenti zone più verdi.</p> <p>Retro: granuli di colori, forme e dimensioni diversi immersi in una matrice di colore giallo sporco.</p> <p>MO: Campione troppo grande per ottenere un'immagine intera. Non fluorescente. Sul retro presenza di cristalli verdi, bruni e trasparenti.</p>	
FOTO DEL CAMPIONE

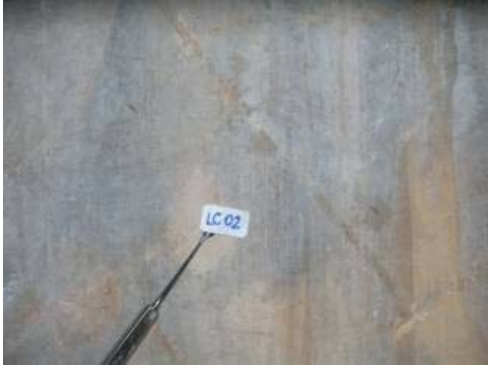
P_02	Riquadro scena parete 1	TAVOLA A8
<p>Prelievo superficiale a bisturi in corrispondenza di una macchia chiara della veste del personaggio in basso a destra. Prelievo su una zona in cui è stato precedentemente applicato un impacco.</p>		
<p>FOTO DEL PUNTO DI PRELIEVO E IMMAGINE AL MICROSCOPIO DIGITALE PORTATILE</p>

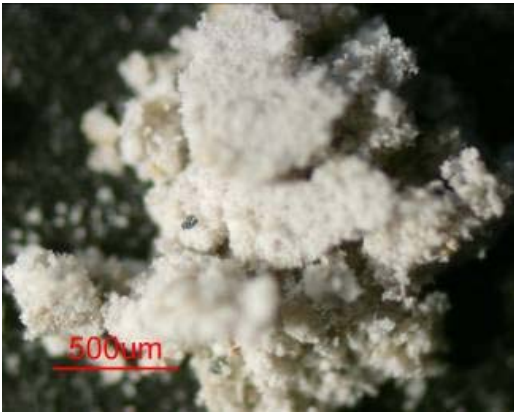
<p>Campione in polvere. Polvere bianca a granulometria fine. Presenza di qualche grano bruno e giallo.</p>	
<p>FOTO DEL CAMPIONE</p>

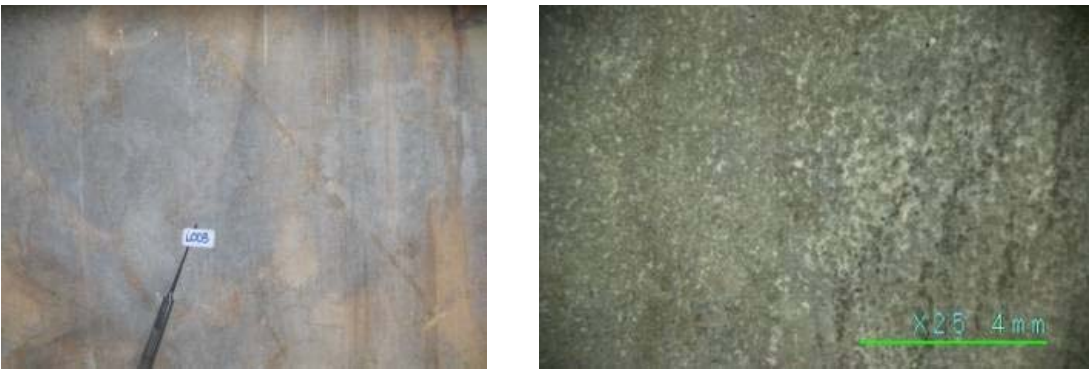
P_03	Riquadro scena parete 1	TAVOLA A8
Prelievo superficiale a bisturi vicino al prelievo P_02.		
FOTO DEL PUNTO DI PRELIEVO E IMMAGINE AL MICROSCOPIO DIGITALE PORTATILE

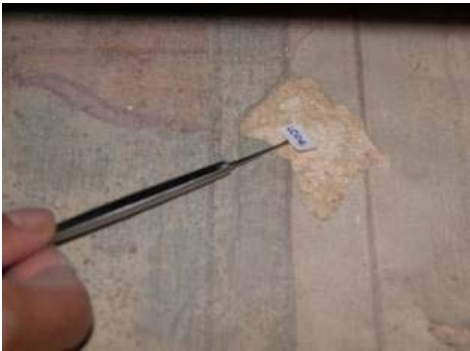
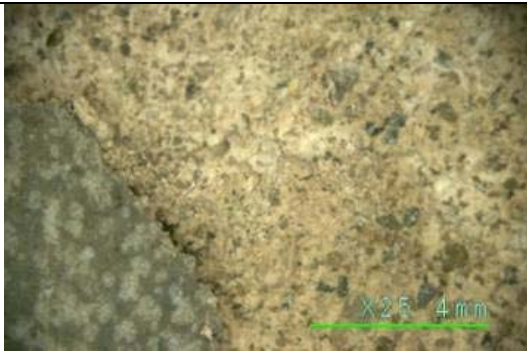
P_04	Riquadro scena parete 1	TAVOLA A8
<p>Prelievo dell'intonaco in corrispondenza di una lacuna presente sotto la grondaia della parete verde della chiesa.</p>		
<p>FOTO DEL PUNTO DI PRELIEVO E IMMAGINE AL MICROSCOPIO DIGITALE PORTATILE</p>

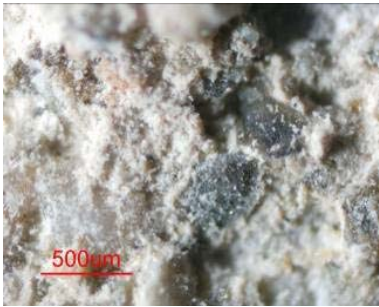
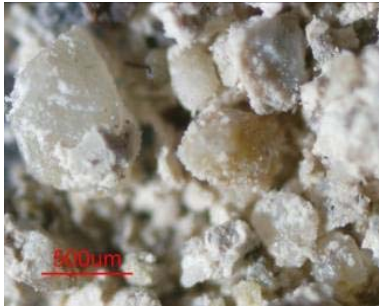
<p>Abbondante polvere costituita da intonaco. I due frammenti più grandi presentano anche lo strato pittorico di colore verde chiaro. Granulometria grossolana, grani bruni, gialli, trasparenti. Non fluorescente. Il frammento bianco è compatto, con grani bruni e verdi.</p>	
<p>FOTO DEL CAMPIONE</p>

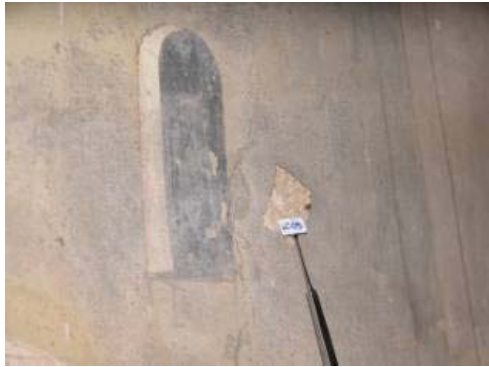
P_05	Riquadro scena parete 1	TAVOLA A8
Frammento di intonaco e strato pittorico proveniente dall'area in corrispondenza della parete verde della chiesa vicino alla finestra.		
FOTO DEL PUNTO DI PRELIEVO E IMMAGINE AL MICROSCOPIO DIGITALE PORTATILE	<div>

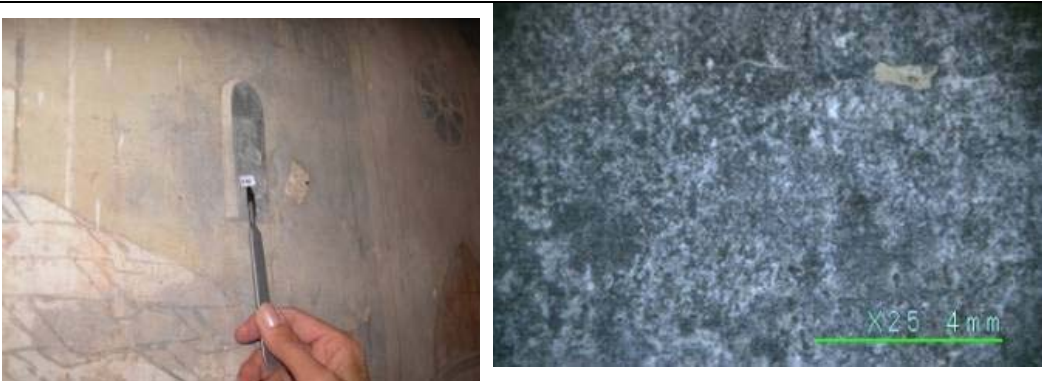
P_06		Riquadro scena parete 1	TAVOLA A8	
Patina bianca prelevata a bisturi in corrispondenza della finestra nera della chiesa.				
FOTO DEL PUNTO DI PRELIEVO E IMMAGINE AL MICROSCOPIO DIGITALE PORTATILE

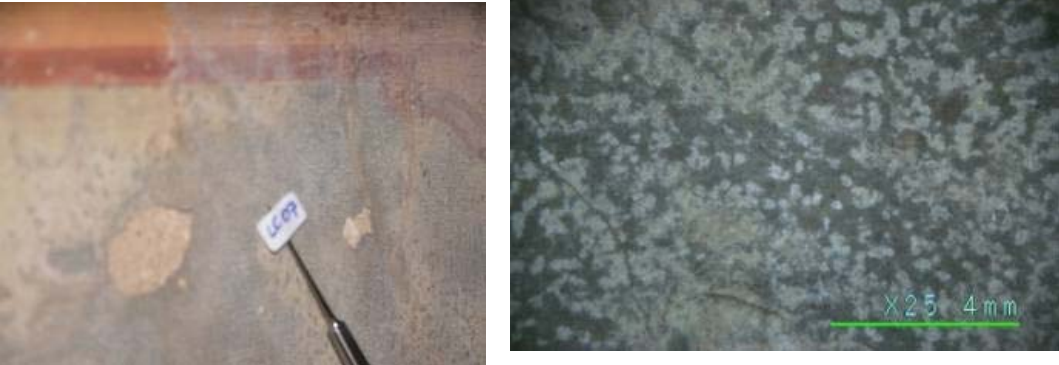
P_07	Riquadro scena parete 1	TAVOLA A8
Prelievo del deposito superficiale sulla macchia scura sotto la grondaia della chiesa.		
FOTO DEL PUNTO DI PRELIEVO E IMMAGINE AL MICROSCOPIO DIGITALE PORTATILE

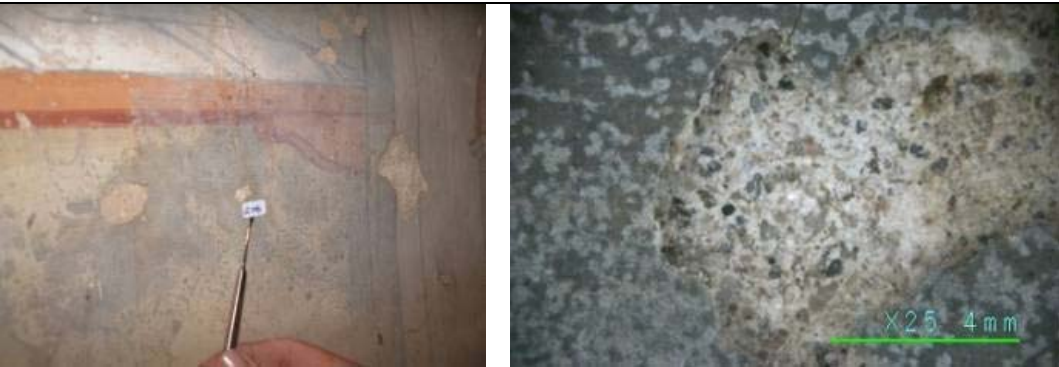
P_08	Riquadro scena parete 1	TAVOLA A8
In corrispondenza del punto P_07, ma prelievo di un frammento costituito anche dallo strato pittorico.		
FOTO DEL PUNTO DI PRELIEVO E IMMAGINE AL MICROSCOPIO DIGITALE PORTATILE

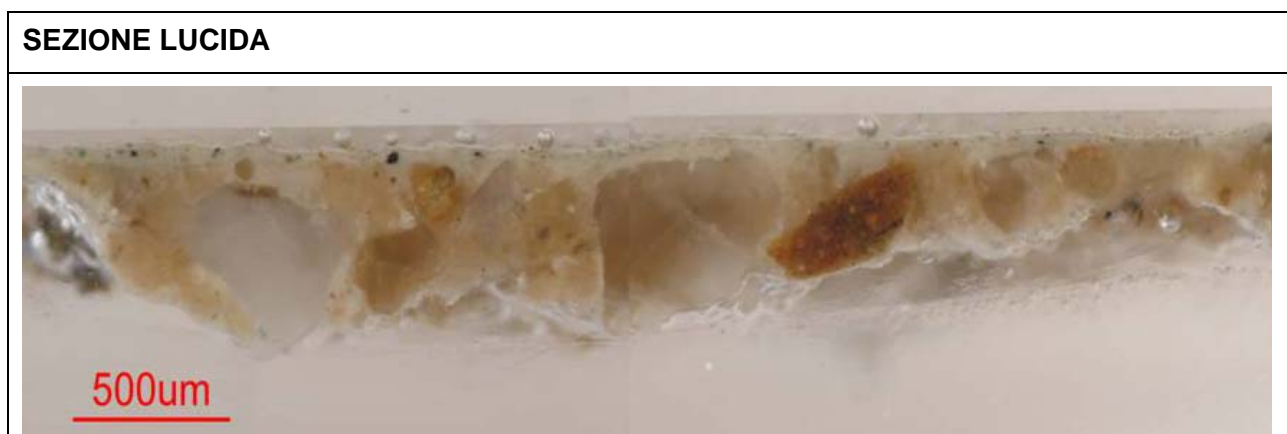
Tre frammenti con aspetto simile a P\_04 e P\_05 con strato pittorico verde ed intonaco sul retro.

Frammenti verdi con zone bianche. Il retro ha grossi grani di diversi colori.

- a. Strato di intonaco costituito da una matrice gialla in cui sono presenti grani di colore e forma diversi
- b. Strato bianco in cui sono immersi dei granuli di colore verde, nero e giallo

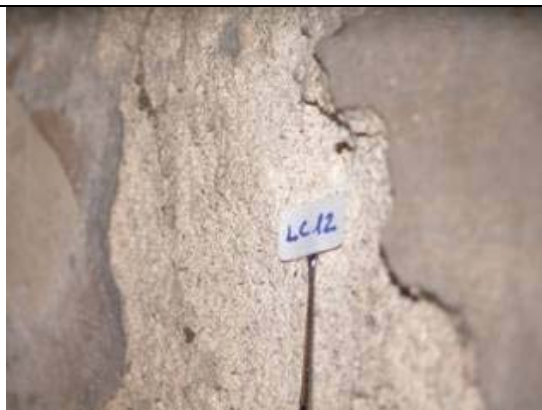
P_12-12A		Semi lunetta sulla parete 2 (della finestra), sulla sinistra	TAVOLA A9	
Prelievo dell'intonaco all'altezza della base dell'albero. Dall'intonaco è stato prelevato selettivamente, in corrispondenza di P_12, un grumo bianco rinominato P_12A.				
FOTO DEL PUNTO DI PRELIEVO

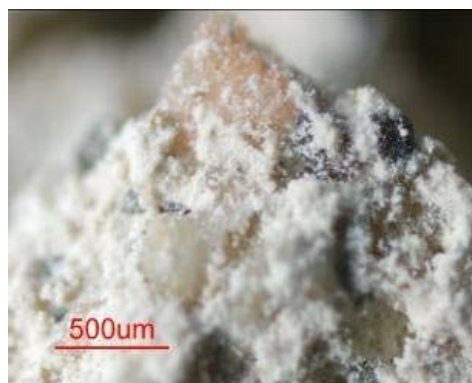
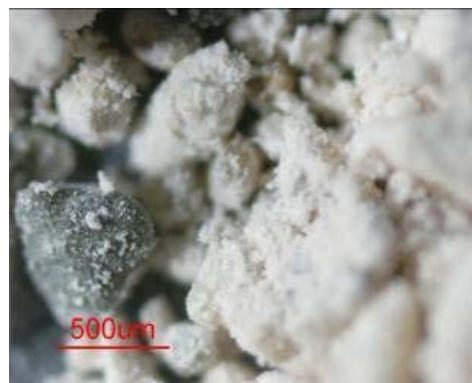
<p>P_12) Polvere molto abbondante di intonaco con grumi più grandi. Granulometria grossolana di colori diversi. Matrice bianca poco fluorescente.</p> <p>P_12A) Polvere bianca abbastanza abbondante. Granuli di colore e forma diversi immersi in una matrice bianca. Non fluorescenti.</p>

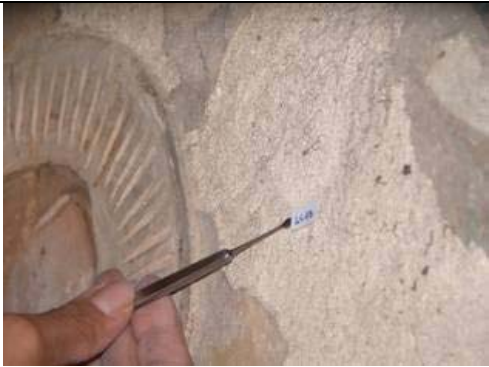
<b>P_13</b>	Semi lunetta sulla parete della finestra, sulla sinistra	<b>TAVOLA A9</b>
Prelievo di un frammento di intonaco in corrispondenza della roccia sullo sfondo tra il personaggio sulla sx e il centauro in alto.		
<b>FOTO DEL PUNTO DI PRELIEVO</b>

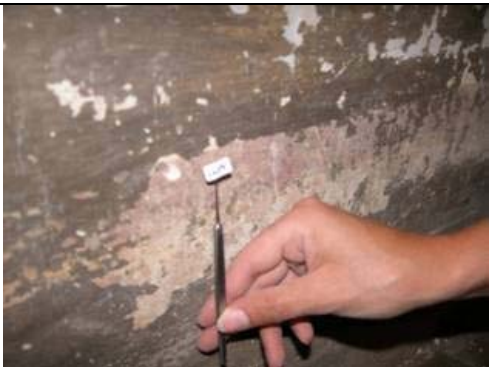
P_15		Parete 1, a sinistra della finestra		TAVOLA A9	
Campione proveniente dalla balza marrone in basso. Sulla parete 1 (parete di sinistra vista altare).					
FOTO DEL PUNTO DI PRELIEVO

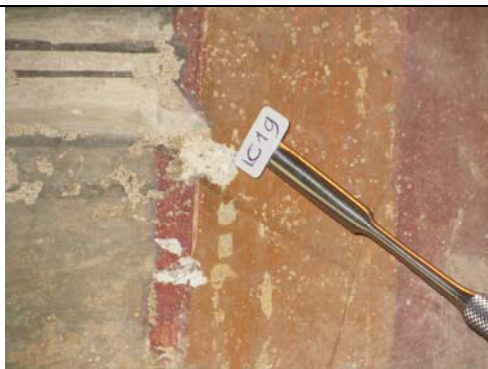
<b>P_19</b>	Arco di ingresso della Cappella, sulla sinistra	<b>TAVOLA A8</b>
Campione proveniente dall'arco di ingresso della Cappella, in corrispondenza della base di un'architettura. Prelievo per analisi dell'intonaco retrostante. Verifica della presenza di solfatazione		
<b>FOTO DEL PUNTO DI PRELIEVO</b>

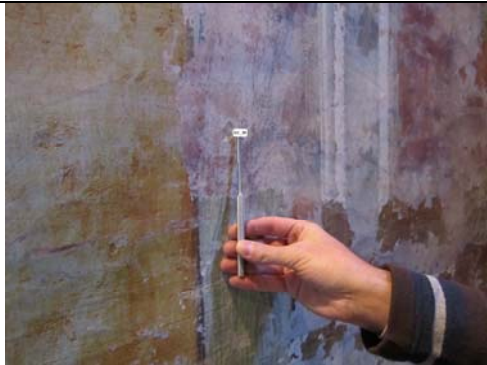
<b>P_20</b>	Parete 1, di sinistra	<b>TAVOLA A8</b>
Campione proveniente dalla balza marrone sulla parete in basso a sinistra. Prelievo per analisi dell'intonaco retrostante. Verifica della presenza di solfatazione		
<b>FOTO DEL PUNTO DI PRELIEVO</b>

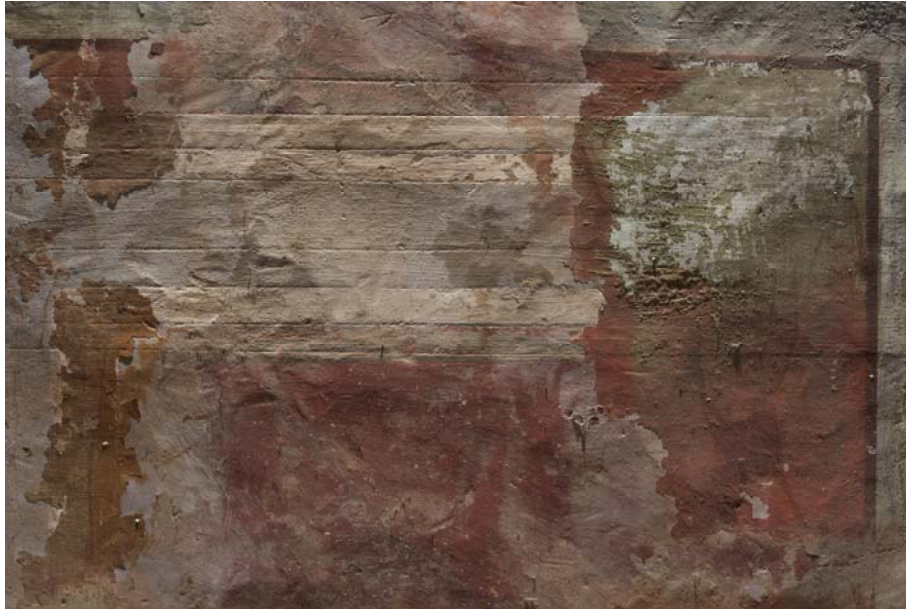
**Figura 31 – Particolare a luce radente dove sono visibili i solchi lasciati dalla battitura di corda**

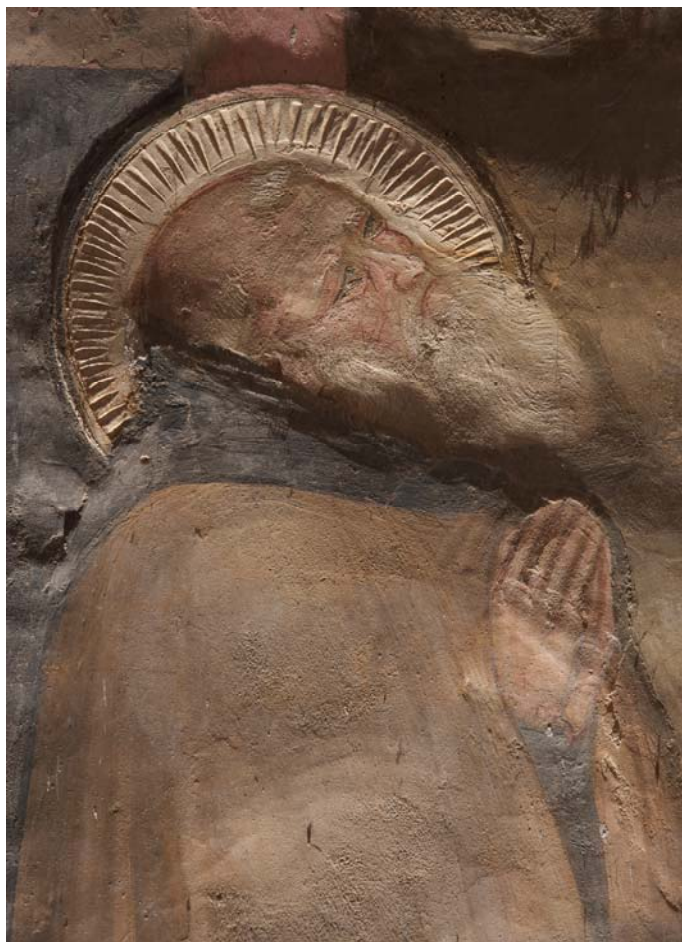
**Figura 32 – Immagine a luce radente che evidenzia il profilo delle giornate e dell'aureola**

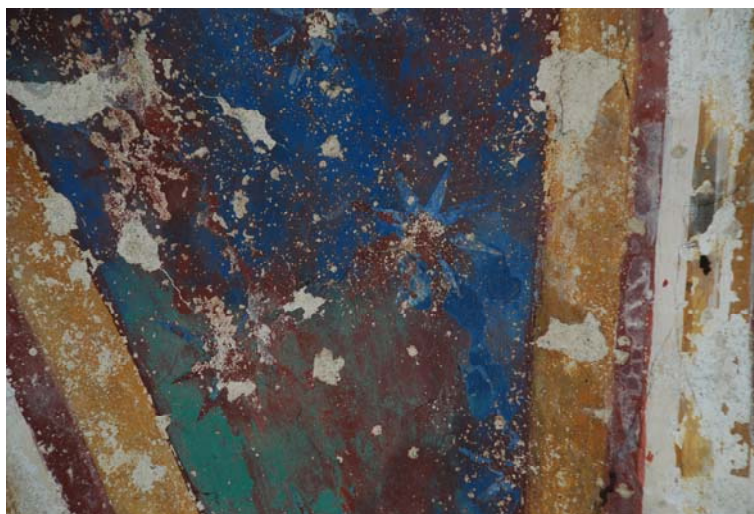
Il dipinto fu poi completato con finiture a secco, cioè con stesure realizzate con pigmenti stemperati in un legante organico, molte delle quali purtroppo sono andate perse a causa della loro fragilità. Fra queste, le campiture blu di azzurrite, pigmento composto da carbonato basico di rame (analizzato con la tecnica FORS), a causa delle infiltrazioni, risultano parzialmente alterate in colore verde. Tale alterazione è avvenuta in seguito della trasformazione chimica del pigmento in cloruro basico di rame (atacamite e paratacamite).

**Figura 33 – Particolare del pigmento azzurrite parzialmente alterato**

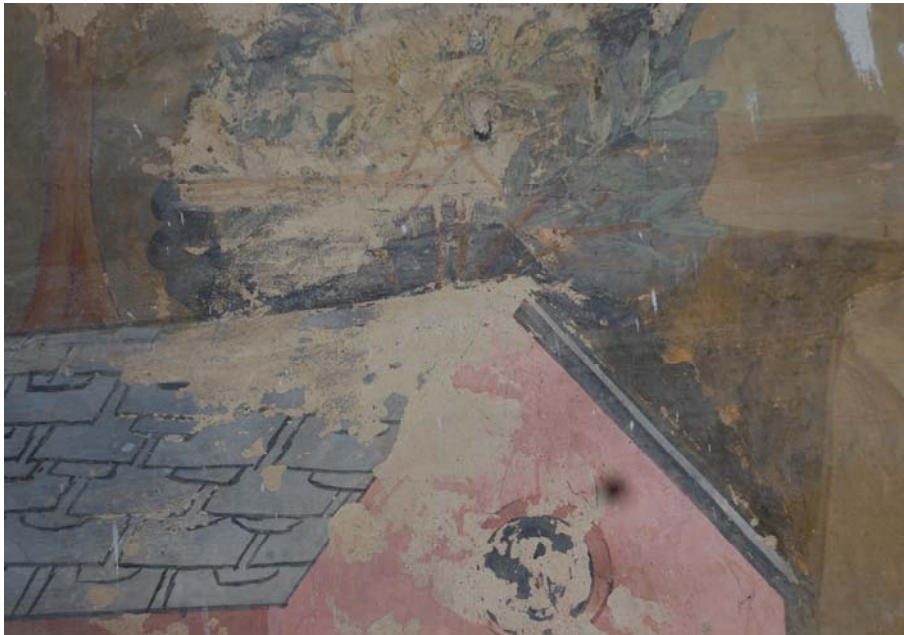
**Figura 35 – Il disegno preparatorio eseguito a pennello con ocra gialla visibile nelle zone di caduta del colore**

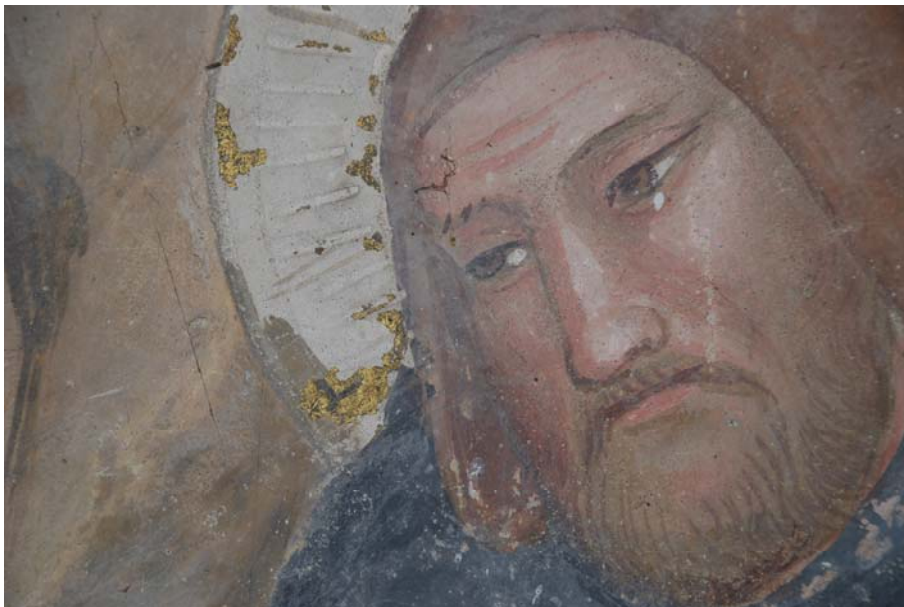
**Figura 36 – Un'aureola che presente tracce di doratura**

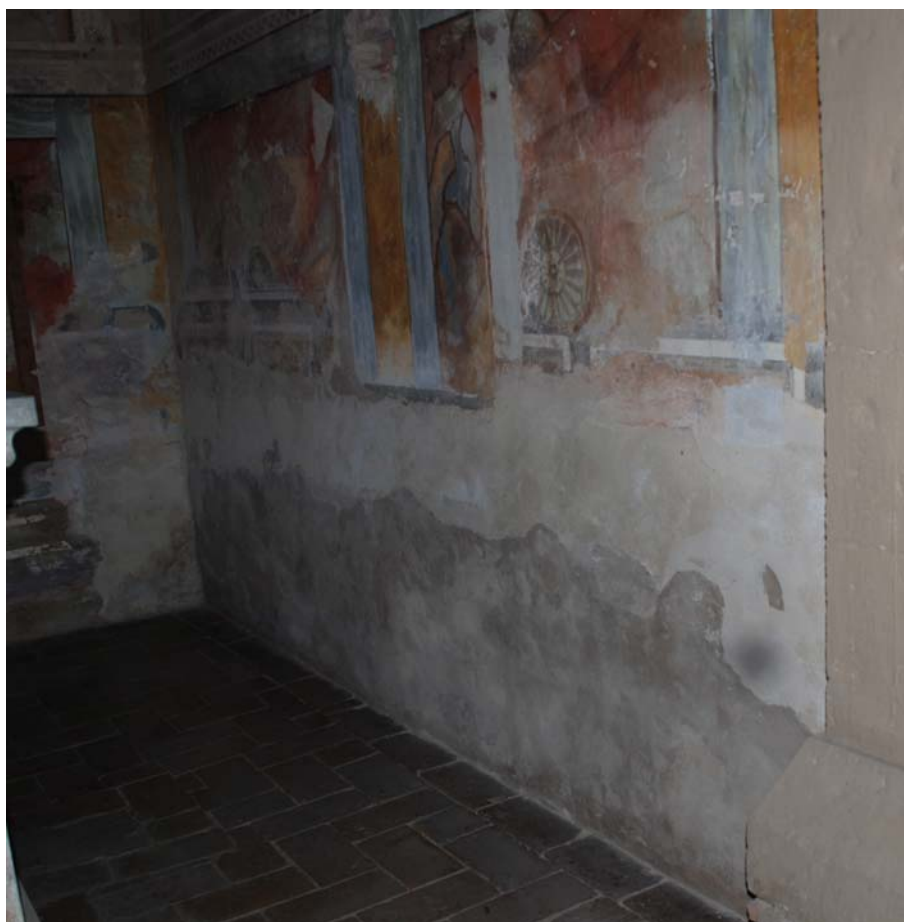
Questi dati sono certamente più significativi sulla parete n°3 in quanto esposta a nord e parzialmente al disotto del livello del suolo. Qui in effetti si è verificato in passato un danno sui dipinti della balza che sono andati perduti. Purtroppo il risarcimento presente vedi Figura 37, eseguito con una malta probabilmente di natura cementizia, ha peggiorato la situazione. Infatti il cemento, poco traspirante e spesso contenente nella sua formulazione base tracce di sali, ha creato una barriera per la risalita capillare. Per cui l'efflorescenze saline risultano più concentrate nella parte bassa della balza e nella parte immediatamente superiore al risarcimento. In questo modo, ulteriori porzioni di pittura sono state danneggiate.

**Figura 37 – La ricostruzione a cemento della parte bassa della pittura**

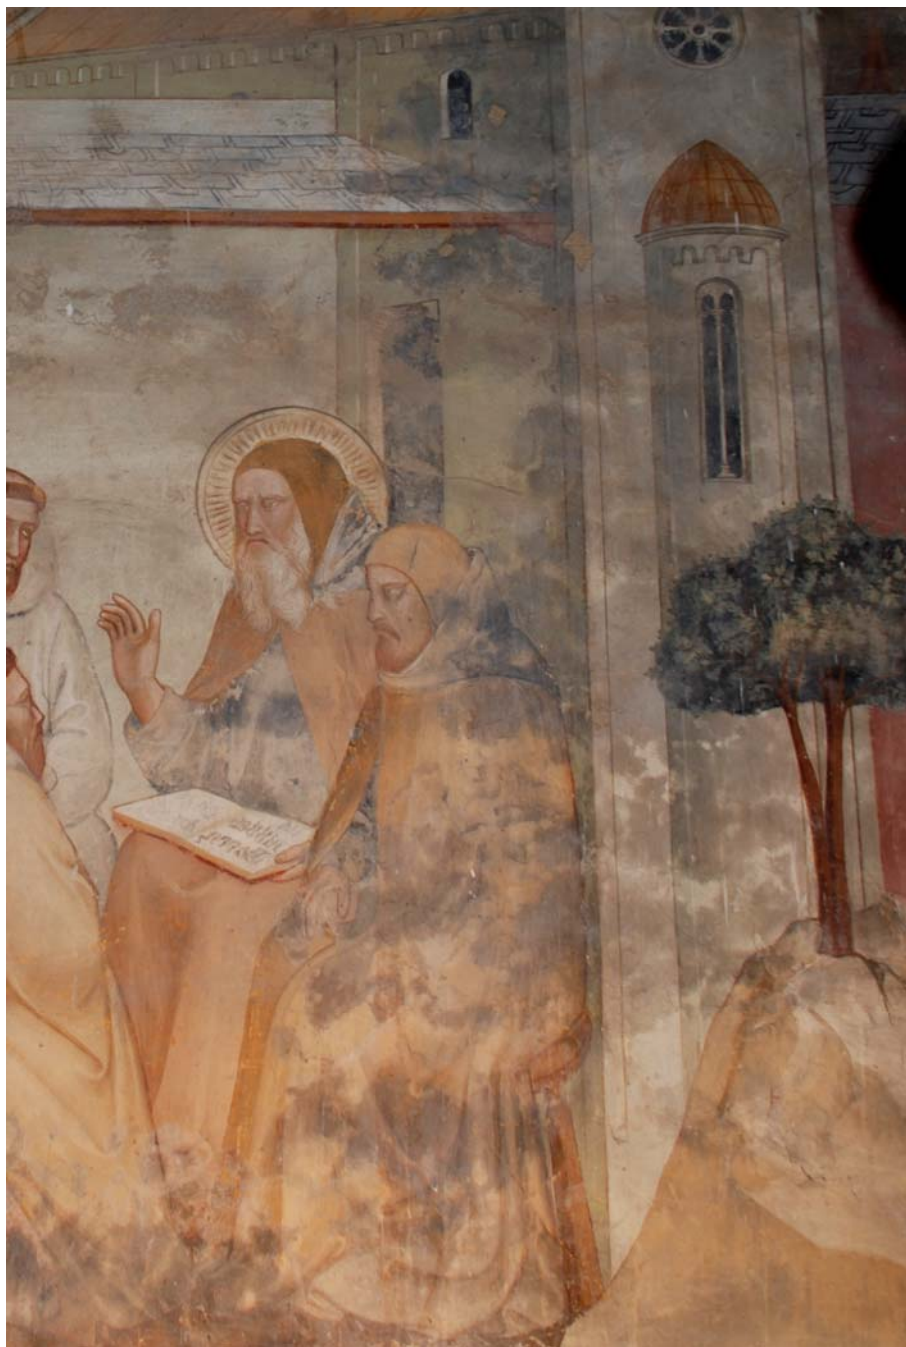
Il quadro è confermato dalle analisi FT-IR e dalla Cromatografia Ionica che indicano presenza di sali inquinanti: infatti, sono stati individuati solfati, presenti soprattutto in superficie, nitrati, cloruri e ossalati. Essi hanno comportato ulteriori fenomeni di degrado della pellicola pittorica quali efflorescenze, alterazioni cromatiche e sollevamenti della stessa.

**Figura 38 – Esempio di fenomeno di alterazione cromatica**
